Schwachstellenanalyse

Situation 1:2'000

Datum	kontr./gez.	Plannummer
15.06.2020	aw/sg	1985-11

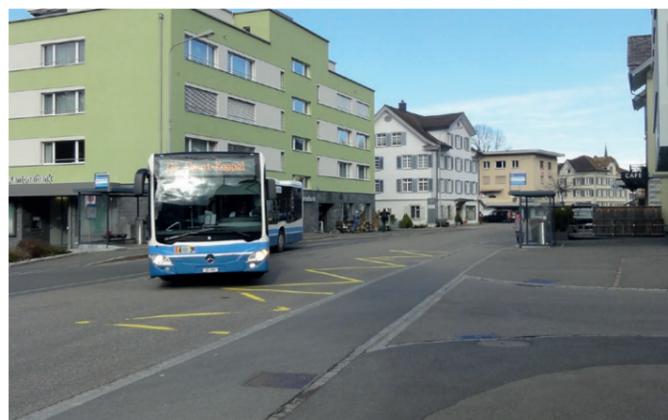
1 Schmäler Ausbau des Knotens Ebnater-/Sonneggstrasse

Die Einmündung der Sonneggstrasse in die übergeordnete Kappler-/Ebnaterstrasse führt über eine Trottoirüberfahrt. Der Einmündungsbereich ist eher schmal ausgebaut. Wenn grosse Fahrzeuge (Lastwagen, Bus) in die Sonneggstrasse einbiegen, benötigen sie die gesamte Fahrbahn der Sonneggstrasse. Dies kann zu Konflikten führen, wenn zeitgleich ein Fahrzeug ausfahren möchte. Bei der Ausfahrt von grossen Fahrzeugen aus der Sonneggstrasse überwischen sie die Gegenfahrbahn der Ebnaterstrasse.

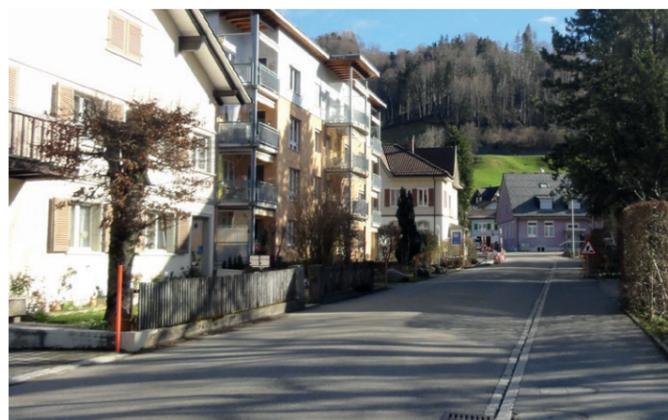
3 Seitliche Begrenzung durch Mauer/Zaun

Gemäss VSS-Norm ist der Platzbedarf für das Kreuzen zweier Fahrzeuge im Bereich von seitlichen Begrenzungen direkt am Fahrbandrand grösser. Die Fahrbahn der Sonneggstrasse ist im Bereich der Liegenschaft Sonneggstrasse Nr. 25 durch eine Mauer mit Zaun begrenzt. Die Begrenzung befindet sich unmittelbar neben dem Fahrbandrand. Um eine Berührung mit dem Zaun zu verhindern, fahren Fahrzeuge hier vermehrt in der Strassenmitte.

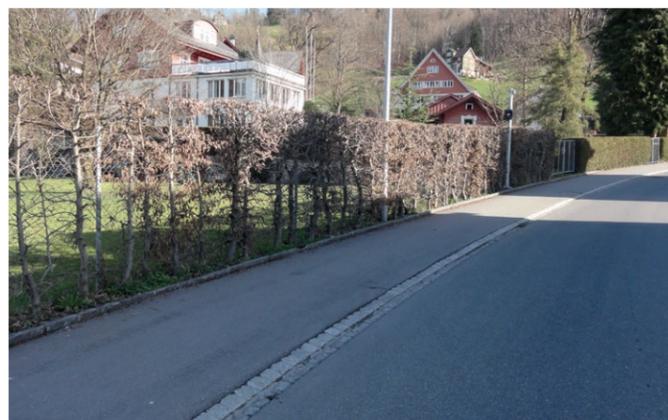
5 Schwacher Fussgängerschutz durch abgesenktes Trottoir im gesamten Perimeter

Das Trottoir entlang der Strassen im Bearbeitungsperimeter ist durchgehend abgesenkt. Insbesondere an der Sonnegg- und der Rosenbuelstrasse wird das angrenzende Trottoir teilweise vom motorisierten Verkehr befahren, wenn sich ein PW mit einem grossen Fahrzeug (Lastwagen, Bus) kreuzen muss. Dies geschieht, obwohl der Begegnungsfall PW/LKW bei allen Strassen im Bearbeitungsperimeter auf der Fahrbahn gewährleistet ist.

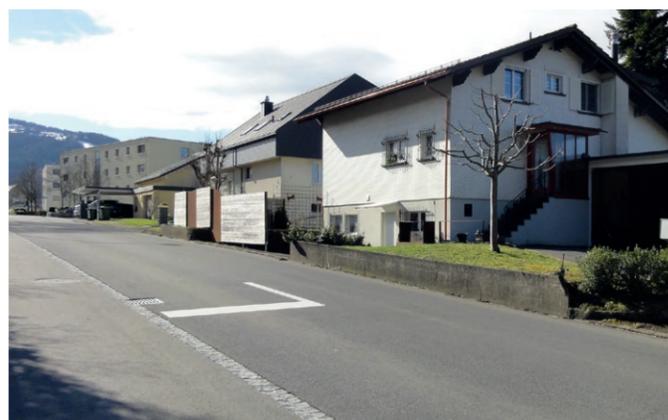
7 Seitliche Begrenzung durch Mauer/Zaun/Böschung

Gemäss VSS-Norm ist der Platzbedarf für das Kreuzen zweier Fahrzeuge im Bereich von seitlichen Begrenzungen direkt am Fahrbandrand grösser. Im Bereich der Kurve Sonnegg-/Rosenbuelstrasse ist die Fahrbahn an verschiedenen Stellen seitlich durch Mauern, Zäune und Böschungen begrenzt. Die Begrenzungen weisen teilweise einen Abstand zum Fahrbandrand auf, teilweise befinden sie sich aber auch unmittelbar neben dem Fahrbandrand. Um eine Berührung zu verhindern, fahren Fahrzeuge hier vermehrt in der Strassenmitte.

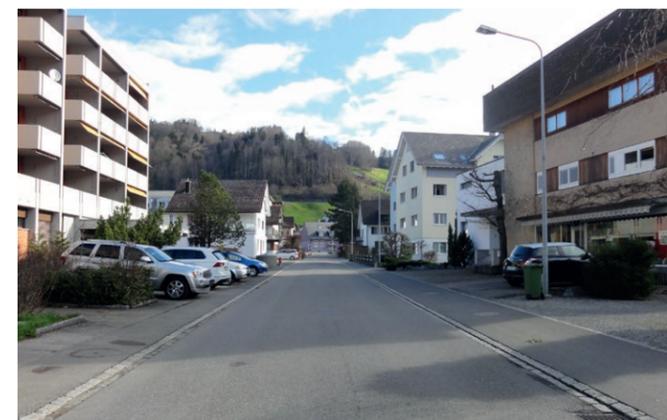
2 Ausbaubreite Sonneggstrasse

Die Sonneggstrasse weist eine Fahrbahnbreite von 5.50m auf. Das ist ausreichend breit dimensioniert, damit der Begegnungsfall PW/LKW bei reduzierter Geschwindigkeit innerhalb der Fahrbahn abgewickelt werden kann. Im Zusammenhang mit den angrenzenden, abgesenkten Gehbereichen führt diese Ausbaubreite allerdings dazu, dass motorisierte Fahrzeuge teilweise auf das Trottoir fahren, anstatt die Geschwindigkeit zu reduzieren. Zwei grosse Fahrzeuge (Lastwagen, Bus) können nicht innerhalb der Fahrbahn kreuzen.

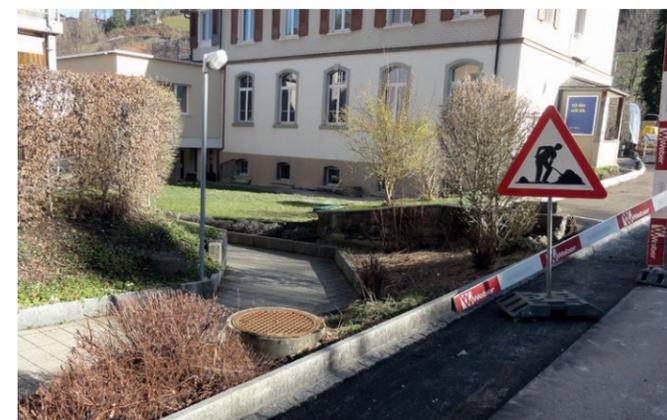
4 Fehlende Trottoirverbindung zur Alterssiedlung Gill

Das Trottoir auf der Nordwestseite der Sonneggstrasse wurde im Frühling 2020 vor der Liegenschaft Sonneggstrasse Nr. 29 neu erstellt. Es fehlt jedoch die Verbindung zum Fussweg bei der Alterssiedlung Gill. Bei der fehlenden Trottoirverbindung handelt es sich um ein Teilstück von nur wenigen Metern.

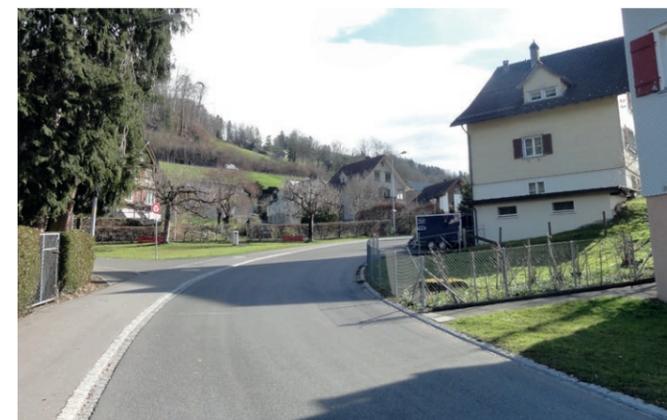
6 Schmäler Ausbau in Kurve an Sonneggstrasse

Die Strasse ist im Bereich der Kurve nur wenig breiter als auf den geraden Abschnitten. Im Kurvenbereich ist der Platzbedarf der Fahrzeuge jedoch grösser (Schleppkurven). Die Fahrbahn ist in der Kurve zu schmal, um die Begegnungsfälle PW/LKW (gross) und PW/Gelenkbus zu gewährleisten. Die Sicht auf der Kurveninnenseite ist zudem eingeschränkt, sodass Fahrzeuge nicht frühzeitig anhalten können. Das Lichtsignal kann nur vom Bus gesteuert werden, weshalb bei Begegnungsfällen mit Lastwagen auf das Trottoir ausgewichen wird.

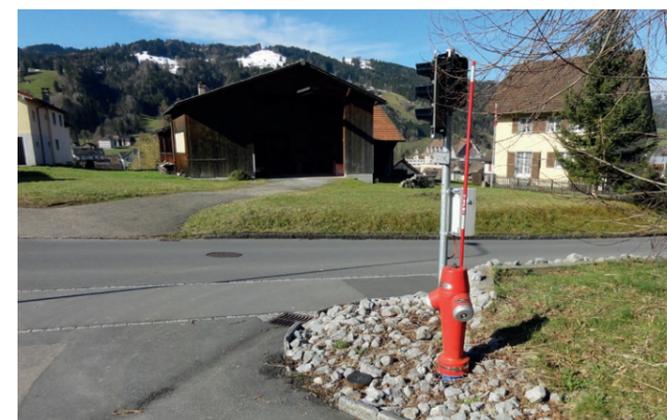
8 Fehlende Lichtsignalanlage

Anders als beim Klosterliweg ist bei der gegenüberliegenden Ausfahrt auf die Rosenbuelstrasse keine Lichtsignalanlage vorhanden. Ausfahrende Fahrzeuge können daher nicht sicher sein, ob gerade ein Bus durch die Kurve der Sonneggstrasse fährt und es somit im Kurvenbereich zu einem Konflikt kommen könnte, weil sich ein Gelenkbus und ein PW in der Kurve nicht kreuzen können.

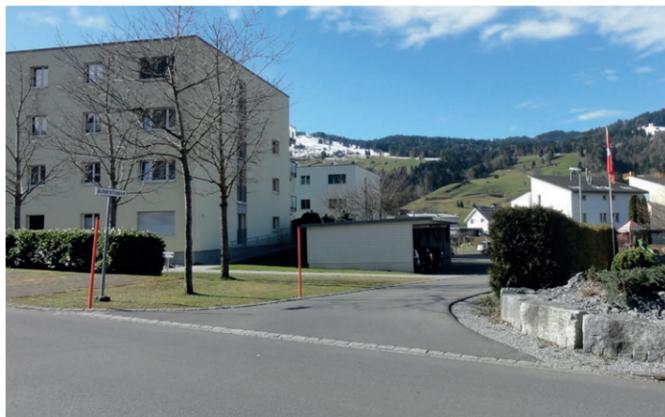
9 Unklare Vortrittsverhältnisse am Knoten Ackerstrasse West

Bei der Einmündung der Ackerstrasse West in die Rosenbuelstrasse sind die Vortrittsverhältnisse unklar. Es verlaufen ein Bund- und ein Wasserstein quer zur Ackerstrasse, es gibt jedoch kein Signal und keine Markierung «Kein Vortritt». Im Verkehrsablauf ist deshalb nicht eindeutig erkennbar, ob Rechtsvortritt gilt oder ob die Ackerstrasse vortrittsbelastet ist.

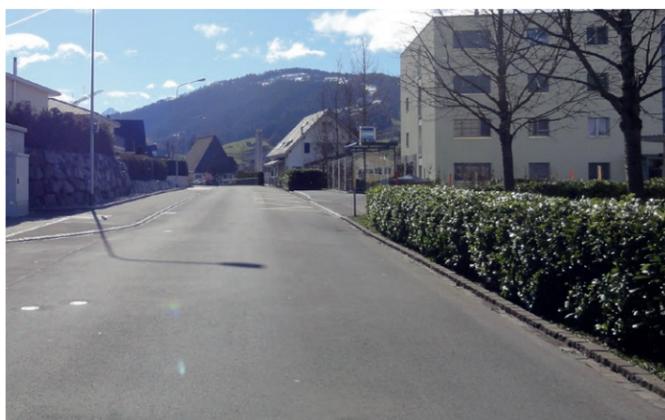
11 Seitliche Begrenzung durch Hecke/Zaun

Gemäss VSS-Norm ist der Platzbedarf für das Kreuzen zweier Fahrzeuge im Bereich von seitlichen Begrenzungen direkt am Fahrbahnrand grösser. Im Bereich Ackerstrasse bis Schmittlibach ist die Fahrbahn an verschiedenen Stellen seitlich durch Hecken und Zäune begrenzt. Die Begrenzungen weisen teilweise einen Abstand zum Fahrbahnrand auf, teilweise befinden sie sich aber auch unmittelbar neben dem Fahrbahnrand. Um eine Berührung zu verhindern, fahren Fahrzeuge hier vermehrt in der Strassenmitte.

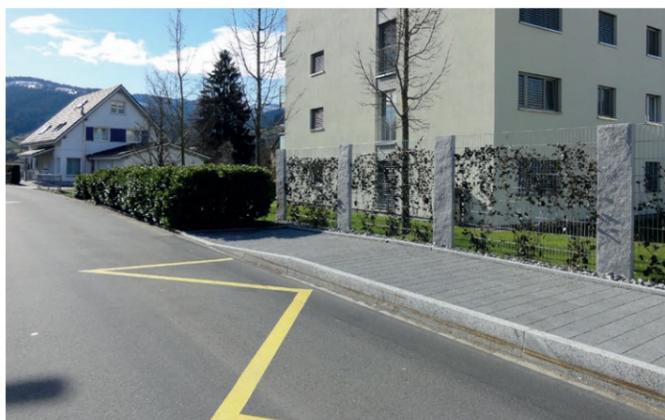
13 Fehlende Trottoirverbindung zum Steinfelsweg

Bei der Bushaltestelle Acker besteht keine Weiterführung des Trottoirs zum Steinfelsweg. Sowohl Anwohner der Ackerstrasse als auch Buspassagiere müssen für rund 10m entweder auf der Fahrbahn der Rosenbuelstrasse laufen oder zweimal die Rosenbuelstrasse queren, um zum Steinfelsweg zu gelangen.

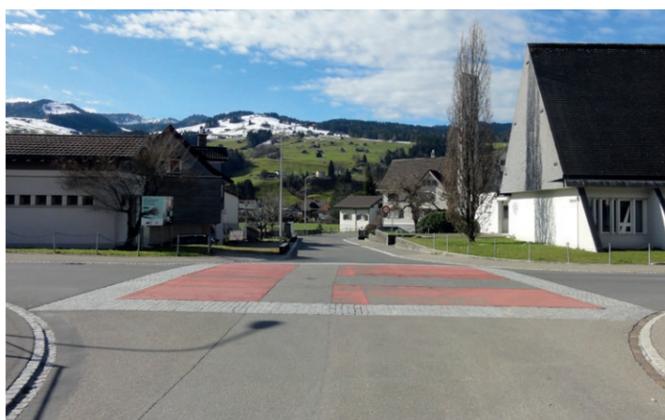
15 Gestaltung des Knotens Hüsliberg-/Rosenbuel-/Steinfelsstrasse

Am Knoten gilt für alle vier Knotenäste Rechtsvortritt. Der Knoten ist verkehrsberuhigt gestaltet. Die Rampen und die farbige Fläche in der Knotenmitte sind allerdings sanierungsbedürftig. Hinzu kommt, dass es der einzige verkehrsberuhigte Knoten im Bearbeitungsperimeter ist. Die übrigen Knoten erhalten von den Verkehrsteilnehmern daher nicht die gleiche Aufmerksamkeit zugesprochen.

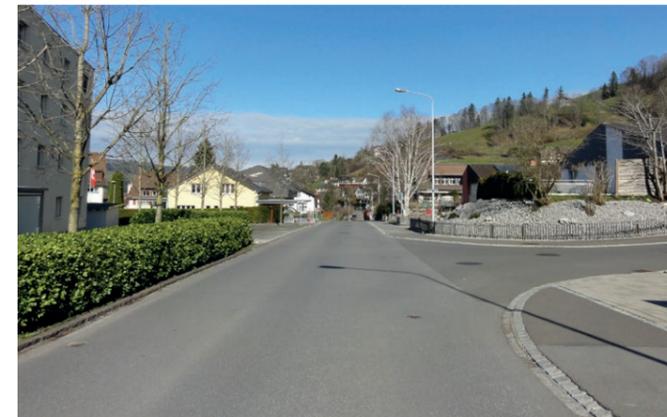
10 Überdimensionierter Knoten Rosenbuel-/Churfirnenstrasse

Am Knoten Rosenbuel-/Churfirnenstrasse gilt Rechtsvortritt. Die Einlenkradien sind sehr gross, weshalb der gesamte Knoten stark überdimensioniert ist. Dies führt wiederum zu höheren Geschwindigkeiten beim Ein- und Abbiegen der Fahrzeuge.

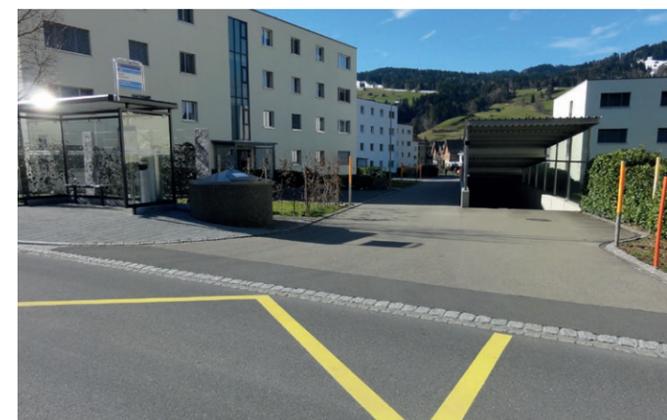
12 Unklare Vortrittsverhältnisse am Knoten Ackerstrasse Ost

Bei der Einmündung der Ackerstrasse Ost in die Rosenbuelstrasse sind die Vortrittsverhältnisse unklar. Es verlaufen ein Bund- und ein Wasserstein quer zur Ackerstrasse, es gibt jedoch kein Signal und keine Markierung «Kein Vortritt». Im Verkehrsablauf ist deshalb nicht eindeutig erkennbar, ob Rechtsvortritt gilt oder ob die Ackerstrasse vortrittsbelastet ist.

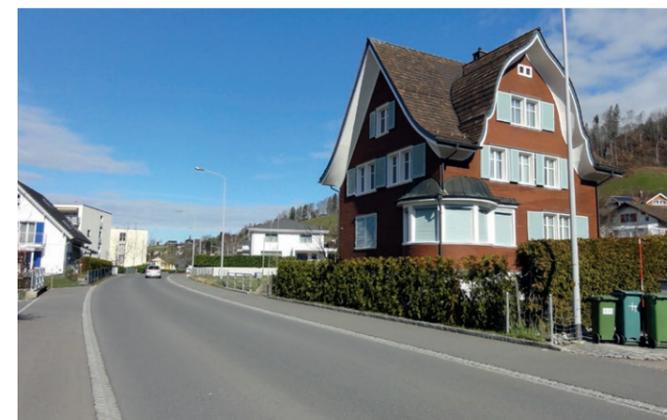
14 Ausbaubreite Rosenbuelstrasse

Die Rosenbuelstrasse weist eine Fahrbahnbreite von 5.50m auf. Das ist ausreichend breit dimensioniert, damit der Begegnungsfall PW/LKW bei reduzierter Geschwindigkeit innerhalb der Fahrbahn abgewickelt werden kann. Im Zusammenhang mit den angrenzenden, abgesenkten Gehbereichen führt diese Ausbaubreite allerdings dazu, dass motorisierte Fahrzeuge teilweise auf das Trottoir fahren, anstatt die Geschwindigkeit zu reduzieren. Zwei grosse Fahrzeuge (Lastwagen, Bus) können nicht innerhalb der Fahrbahn kreuzen.

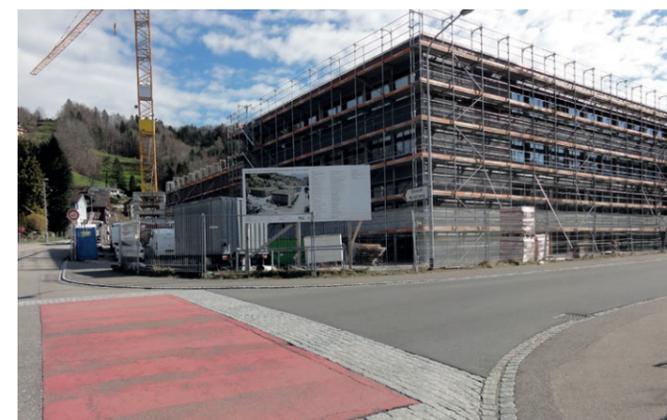
16 Fussgängerführung am Knoten Hüsliberg-/Rosenbuel-/Steinfelsstrasse

Die Ausgestaltung des Knotens mittels Rampen und einer erhöhten, farblich hervorgehobenen Fläche steigert die Aufmerksamkeit der Verkehrsteilnehmenden und reduziert die Fahrgewindigkeit. Die Aufmerksamkeit wird jedoch hauptsächlich auf den Rechtsvortrittknoten und weniger auf die Fussgängerquerungen gelenkt. An diesem Knoten finden jedoch sehr viele Fussgängerquerungen – insbesondere auch von Schulkindern – statt. Diese müssen verkehrssicher erfolgen können.

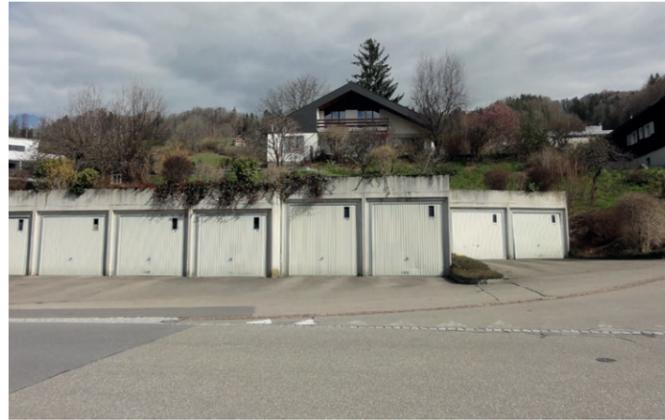
17 Private Garagen/Abstellplätze im Knotenbereich

Im Knotenbereich Rosenbüel-/Wierstrasse befinden sich Garagenbauten. Die Ein-/Ausfahrt zu den Garagen liegt direkt im Knoten, sodass weder klar auf die Wierstrasse noch auf die Rosenbüelstrasse ausgefahren wird. Dies führt zu unklaren Verhältnissen und stellt im Knotenbereich ein Sicherheitsdefizit dar.

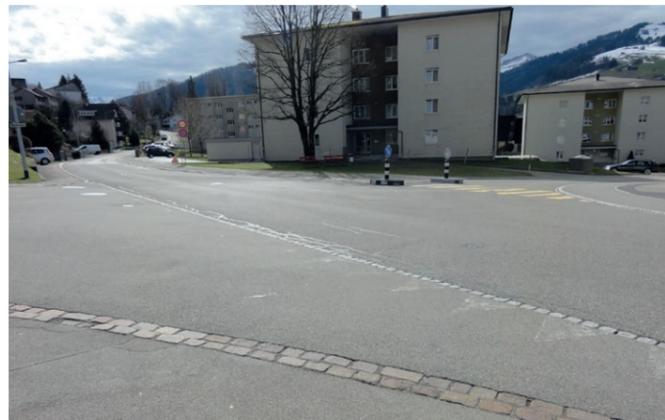
19 Unterschiedliche Vortrittsverhältnisse am Knoten Wier-/Rosenbüel-/Hofstrasse

Die Wierstrasse ist vortrittsbelastet, auch wenn die Markierung «Kein Vortritt» nur noch sehr schlecht erkennbar ist. Bei der Einmündung der Hofstrasse in die Rosenbüelstrasse gilt hingegen Rechtsvortritt. Diese unterschiedlichen Vortrittsverhältnisse sind für den Verkehrsablauf nicht optimal, sind doch beide Strassen im Ausbau etwa gleich und liegen sich direkt gegenüber.

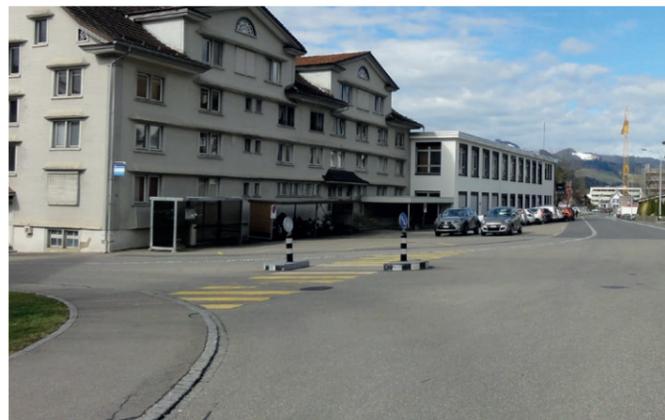
21 Überdimensionierter Knoten Rosenbüel-/Hofstrasse mit Fussgängerschutzinsel zu nahe am Knoten

Der Knoten Rosenbüel-/Hofstrasse ist überdimensioniert. Die Fussgängerführung wurde mithilfe einer provisorischen Fussgängerschutzinsel gesichert gemacht. Der Fussgängerstreifen und die Schutzinsel liegen allerdings zu nahe am Knoten, sodass Fahrzeuge auf dem Fussgängerstreifen anhalten, wenn sie vortrittsbelastet sind.

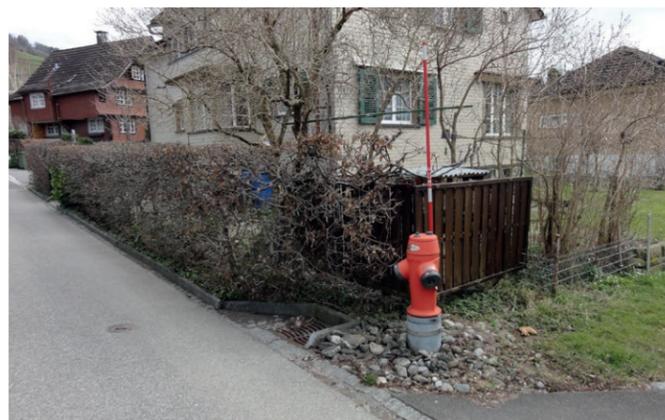
23 Seitliche Begrenzung durch Hecke/Zaun

Gemäss VSS-Norm ist der Platzbedarf für das Kreuzen zweier Fahrzeuge im Bereich von seitlichen Begrenzungen direkt am Fahrbahnrand grösser. Im Bereich zwischen Stockenstrasse und Liegenschaft Hofstrasse Nr. 2 ist die Fahrbahn an verschiedenen Stellen seitlich durch Hecken und Zäune begrenzt. Die Begrenzungen weisen teilweise einen Abstand zum Fahrbahnrand auf, teilweise befinden sie sich aber auch unmittelbar neben dem Fahrbahnrand. Um eine Berührung zu verhindern, fahren Fahrzeuge hier vermehrt in der Strassenmitte.

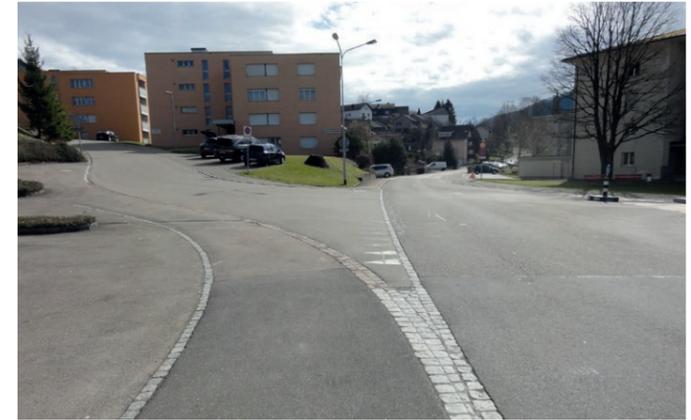
18 Überdimensionierter Knoten Rosenbüel-/Wierstrasse

Die Einmündung der Wierstrasse in die Rosenbüelstrasse ist überdimensioniert. Die Einlenkradien sind sehr gross. Die Fahrbahn der Wierstrasse ist im Bereich der Einmündung sehr breit. Fussgänger müssen hier die Fahrbahn ohne Fussgängerstreifen oder Trottoirüberfahrt überqueren.

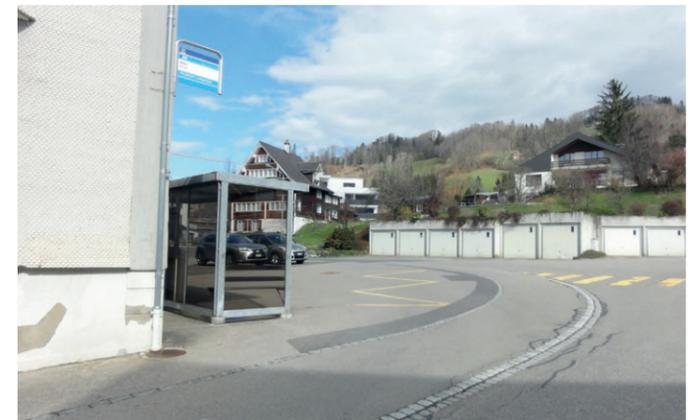
20 Fehlende Behindertengerechtigkeit der Bushaltestelle Wier

Die Bushaltestelle Wier befindet sich auf dem Vorplatz der Liegenschaft Rosenbüelstrasse Nr. 52. Es ist keine erhöhte Haltekante vorhanden. Die Bushaltestelle ist somit nicht behindertengerecht ausgestaltet. Gemäss Behindertengleichstellungsgesetz (BehiG) sind Bushaltestellen so auszugestalten, dass unter anderem der Ein-/Ausstieg mit einem Rollstuhl autonom erfolgen kann. Dafür ist eine hohe Haltekante erforderlich.

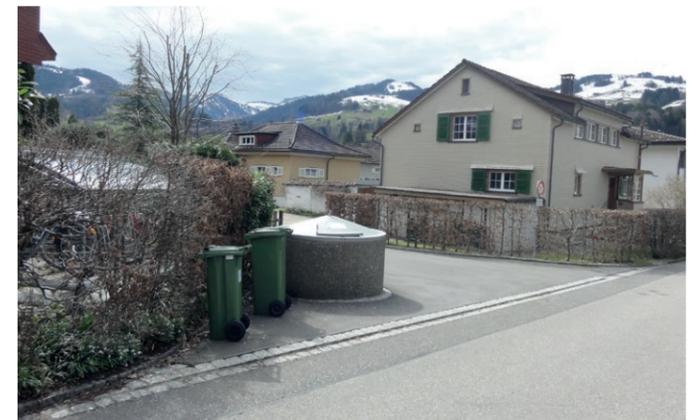
22 Unklare Vortrittsverhältnisse am Knoten Ringstrasse

Bei der Einmündung der Ringstrasse in die Hofstrasse sind die Vortrittsverhältnisse unklar. Es verlaufen ein Bund- und ein Wasserstein quer zur Ringstrasse, es gibt jedoch kein Signal und keine Markierung «Kein Vortritt». Im Verkehrsablauf ist deshalb nicht eindeutig erkennbar, ob Rechtsvortritt gilt oder ob die Ringstrasse vortrittsbelastet ist.

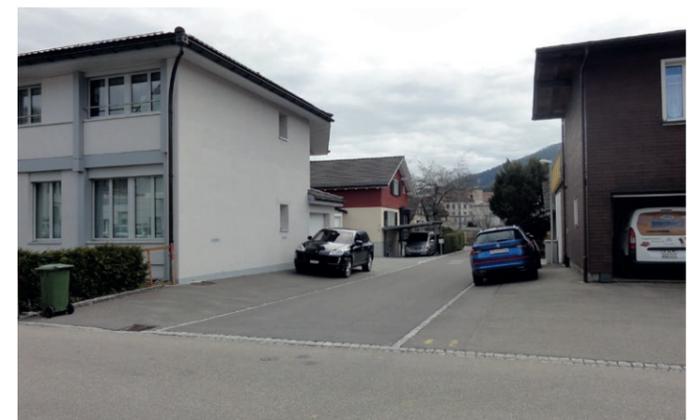
24 Unklare Vortrittsverhältnisse am Knoten Heckenweg

Bei der Einmündung des Heckenweges in die Hofstrasse sind die Vortrittsverhältnisse unklar. Es verlaufen ein Bund- und ein Wasserstein quer zum Heckenweg, es gibt jedoch kein Signal und keine Markierung «Kein Vortritt». Im Verkehrsablauf ist deshalb nicht eindeutig erkennbar, ob Rechtsvortritt gilt oder ob der Heckenweg vortrittsbelastet ist.

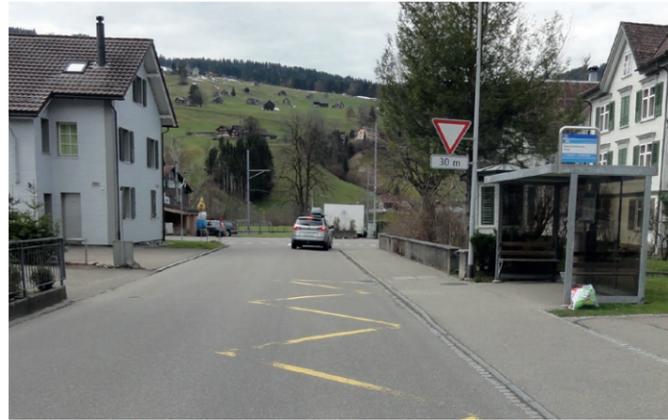
25 **Fehlende Behindertengerechtigkeit der Bushaltestelle Gemeindehaus**

Die Bushaltestelle Gemeindehaus ist eine Fahrbahnhaltestelle. Die Haltekante ist nicht genügend hoch, um den im Behindertengleichstellungsgesetz (BehiG) geforderten autonomen Ein-/Ausstieg für beispielsweise Rollstuhlfahrende zu gewährleisten. Die Bushaltestelle ist somit nicht behindertengerecht ausgestaltet.

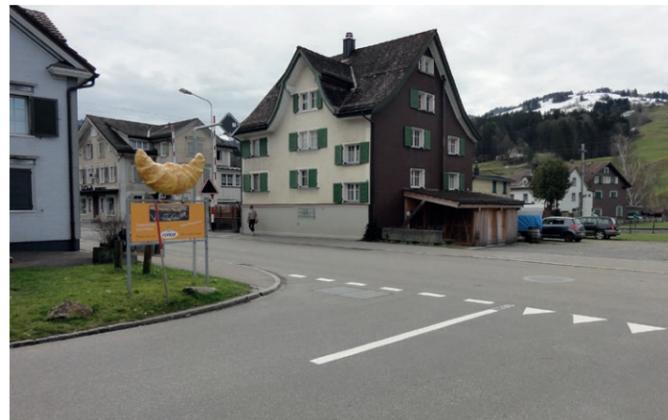
27 **Fehlende Fortführung des Trottoirs entlang Ebnaterstrasse**

Das Trottoir entlang der Ebnaterstrasse vom Bahnübergang her endet am Knoten Hofstrasse. Ohne Trottoirüberfahrt oder kurze Fortführung des Trottoirs entlang der Hofstrasse (um Kurve) sind Fussgänger gezwungen, die Hofstrasse direkt im Einmündungsbereich zu queren. Dies stellt ein Sicherheitsdefizit dar.

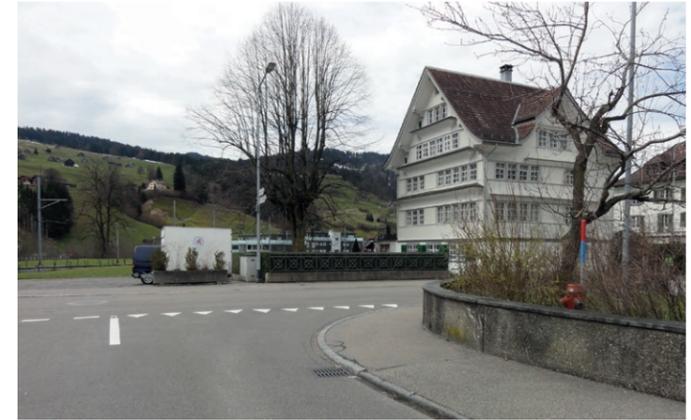
26 **Schmaler Ausbau des Knotens Ebnater-/Hofstrasse**

Der Knoten Ebnater-/Hofstrasse ist eher schmal ausgebaut. Wenn grosse Fahrzeuge (Lastwagen, Bus) in die Hofstrasse einbiegen, benötigen sie die gesamte Fahrbahn der Hofstrasse. Dies kann zu Konflikten führen, wenn zeitgleich ein Fahrzeug ausfahren möchte. Bei der Ausfahrt von grossen Fahrzeugen aus der Hofstrasse überwischen sie die Gegenfahrbahn der Ebnaterstrasse, was insbesondere für den Bus ein Problem darstellt. Durch das Warten des Busses in der Hofstrasse ist die Einfahrt für andere Fahrzeuge eng und schwierig.
