Eschbach - Abschnitt Eschb_5.1 - km0.67 Bis km0.813 - Route 12032

Kenndaten Gewässerabschnitt

Gewässername	von – bis	Eschbach	km0.67 – 0.813
Verlauf Gewässer	Offen		
Schutzgebiet	Nein		
Art der Beurteilung	Datum	Normprofil	12. Mai 2022

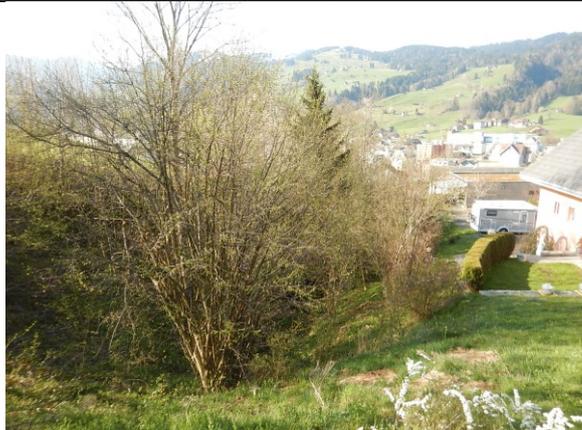
Foto (Blick in Fliessrichtung)

Der Bachabschnitt liegt in einem Einschnitt. Die Böschungsoberkanten liegen teilweise weit auseinander.

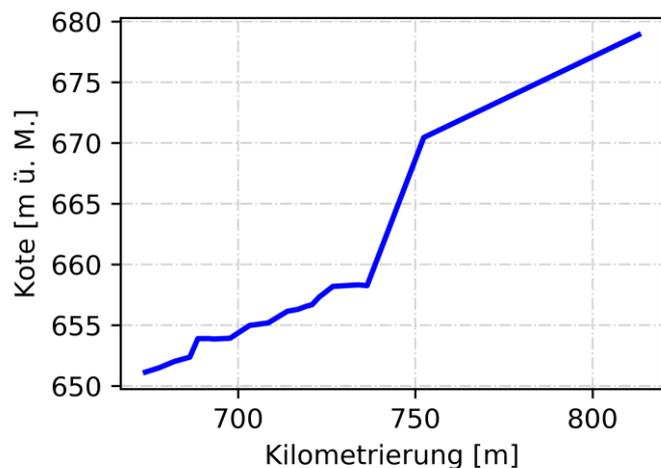
Schematisches Längsprofil (aus Geländemodell)

DHQ (HQ ₁₀₀) [m ³ /s]	5.6
Freibord [m]	0.7
Mittl. Sohlgefälle [%]	15.0
Mittl. Fließbeiwert (Strickler) [m ^{1/3} /s]	25.0

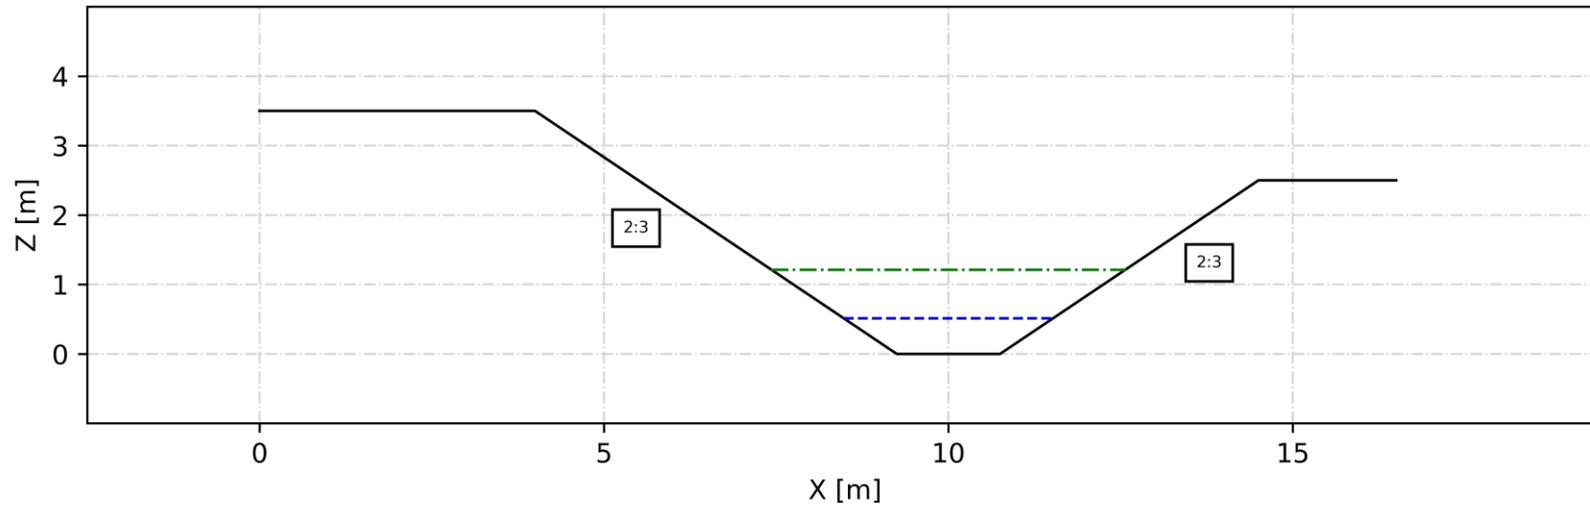
Normprofil

Böschungsneigung m_{links} , m_{rechts}	2:3, 2:3
Sohlbreite [m]	1.5
Wassertiefe [m]	0.5
Fließgeschwindigkeit [m/s]	4.8, Schiessen
Kriterium Breiten-/Tiefenverhältnis [Höhe Verbau/Wasserstand %]	Keine Beurteilung.
Differenz Uferhöhen [m]	1.0

Minimale Gewässerraumbreite [m]	13	(Breitenvariabilität: maessig / eingeschraenkt, Nat. Sohlbreite: 1.5 m)
Wasserbaulich erford. Breite [m]	15 - 17 m

Bauliche Massnahmen	Der Bach liegt tief im Einschnitt. Die hydraulische Kapazität ist ausreichend.
Technischer Zugang/Uferstreifen	Ein einseitiger technischer Zugang auf der linken Uferseite wird vorgesehen.
Ökologische Anforderungen	Der Natürlichkeitsgrad wird als "wenig beeinträchtigt" klassiert.
Massnahmenkonzept Naturgefahren	-
