Festlegung Gewässerraum

Wasserbauliche Beurteilung der Gewässerabschnitte
innerhalb der Baugebiete der Gemeinde Ebnet-Kappel

Gemeindeverwaltung Ebnet-Kappel

St. Gallen, 23.02.2026

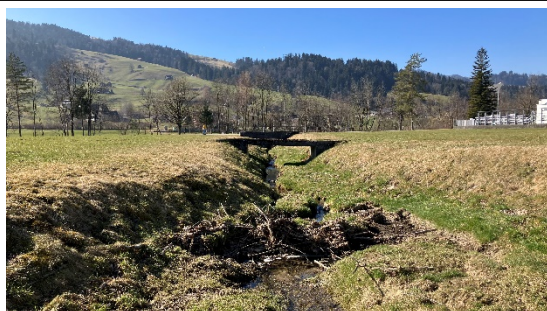
Blick in Fliessrichtung

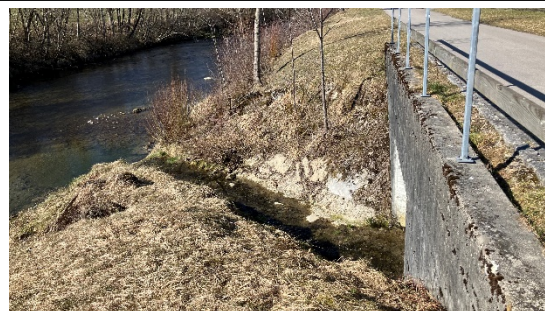
Einmündung in Thur, Blick in Fliessrichtung

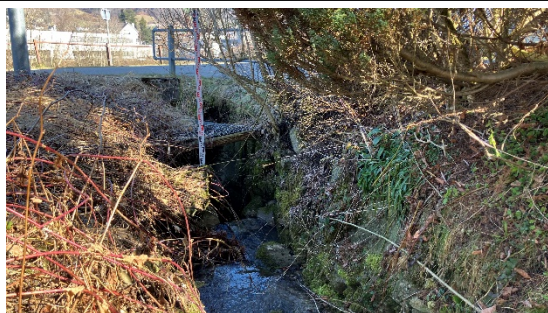
Hochwasserschutz	Best. Bachlauf weist ein hydraulisches Defizit auf
Technischer Zugang	Ausserhalb der Bauzone wird kein Techn. Zugang berücksichtigt
Ökomorphologie	Mündungsbereich der Thur bietet grosses Potential für Aufwertung, beidseitig flache Böschungen von 1:3 berücksichtigt

Blick in Fliessrichtung

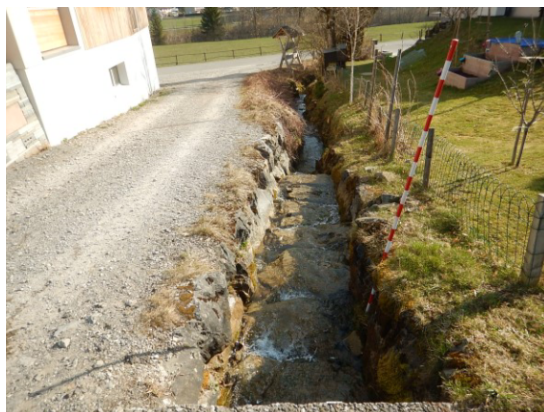
Hochwasserschutz	Best. Bachlauf weist ein hydraulisches Defizit auf
Technischer Zugang	Ein einseitiger Techn. Zugang wird berücksichtigt.
Ökomorphologie	Der Natürlichkeitsgrad wird als "stark beeinträchtigt" klassiert.

km 0.14, Blick in Fließrichtung

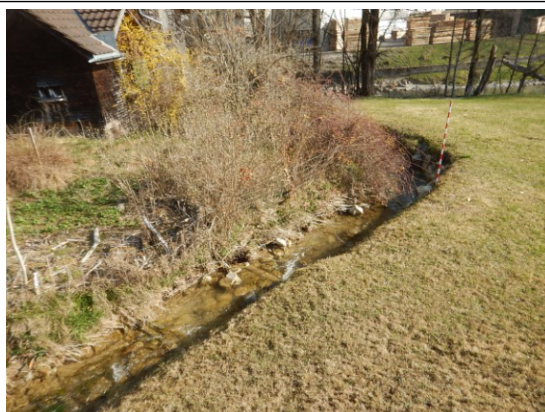
Hochwasserschutz	Best. Bachlauf weist ein hydraulisches Defizit auf
Technischer Zugang	Ein beidseitiger Techn. Zugang wird vorgesehen
Ökomorphologie	Flache Böschungen und Uferrandstreifen werden vorgesehen, aufgrund des hohen Gefälles wird eine breite Sohle im Normprofil vorgesehen.

km 0.04, Blick in Fließrichtung

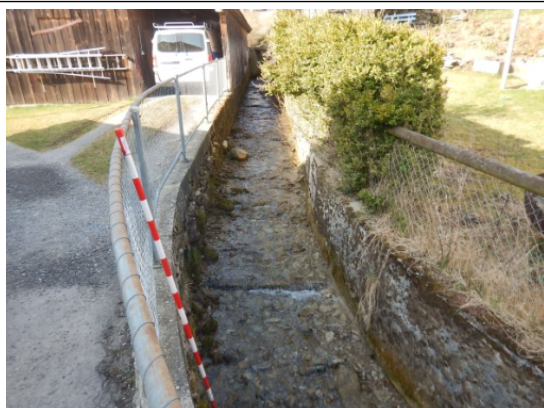
Hochwasserschutz	Best. Bachlauf weist ein hydraulisches Defizit auf
Technischer Zugang	Ein beidseitiger Techn. Zugang wird vorgesehen
Ökomorphologie	Flache Böschungen und Uferrandstreifen werden vorgesehen, aufgrund des Gefälles wird eine breite Sohle vorgesehen.

km 0.07, Blick gegen Fliessrichtung

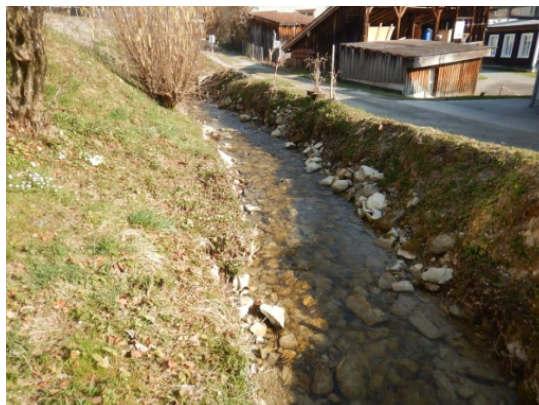
Hochwasserschutz	Best. Bachlauf weist ein hydraulisches Defizit auf
Technischer Zugang	Ein beidseitiger Techn. Zugang wird vorgesehen
Ökomorphologie	Flache Böschungen und Uferrandstreifen werden vorgesehen, aufgrund des Gefälles wird eine breite Sohle vorgesehen.

km 0.12, Blick in Fließrichtung

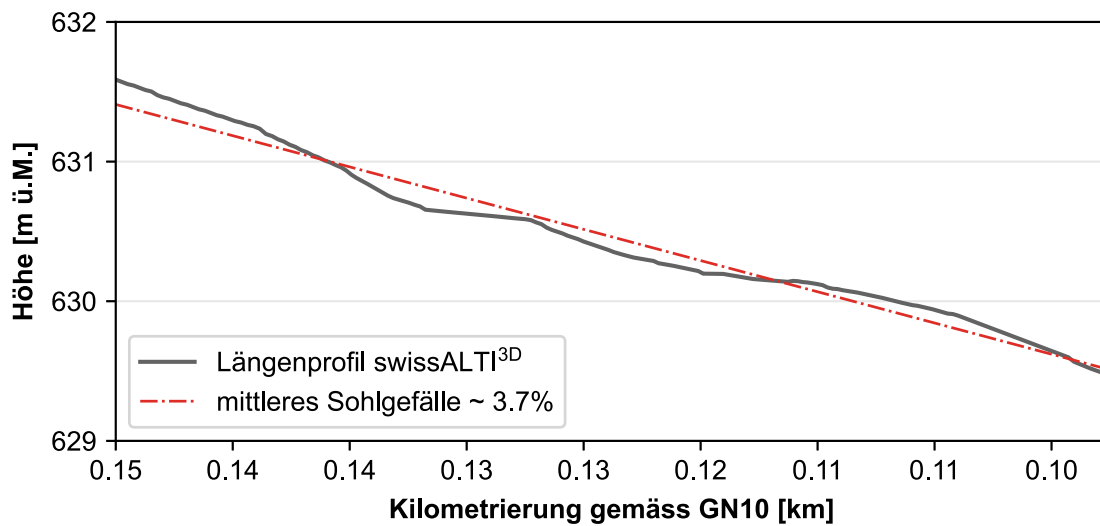
Längenprofil (überhöhte Darstellung, nicht massstäblich)

Dimensionierungshochwasser (DHQ)	12.9 m ³ /s (HQ ₁₀₀ – Hydropunkt Nr. 2558)
Freibord	0.7 m
Mittleres Sohlgefälle	3.7 %
Rauigkeitsbeiwert (Strickler)	25 m ^{1/3} /s
Abflusstiefe	0.89 m
Fliessgeschwindigkeit	3.4 m/s, Froude-Zahl 1.1

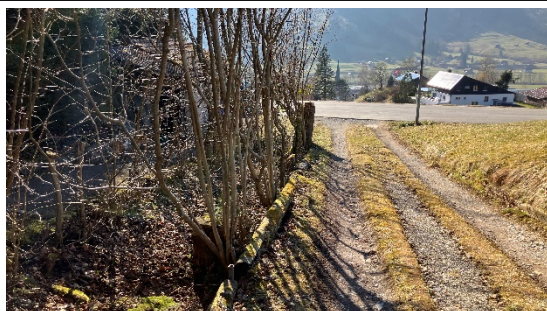
Hochwasserschutz	Best. Eindolung weist ein hydraulisches Defizit auf
Technischer Zugang	Ein einseitiger Techn. Zugang wird vorgesehen
Ökomorphologie	Flache Böschungen und Uferrandstreifen werden vorgesehen.

Blick in Fliessrichtung

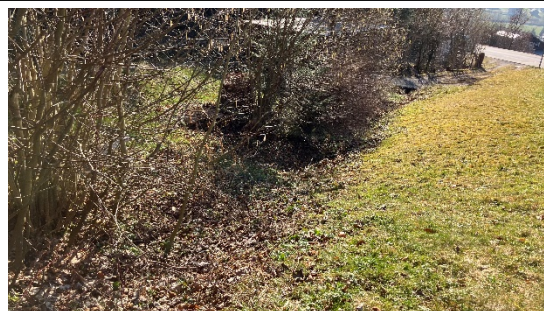
Blick in Fliessrichtung

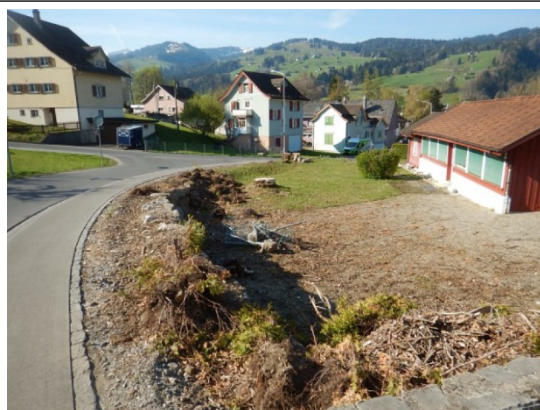
Hochwasserschutz	Best. Eindolung weist ein hydraulisches Defizit auf
Technischer Zugang	Ein einseitiger Techn. Zugang wird vorgesehen
Ökomorphologie	Flache Böschungen und Uferrandstreifen werden vorgesehen.

Blick in Fliessrichtung

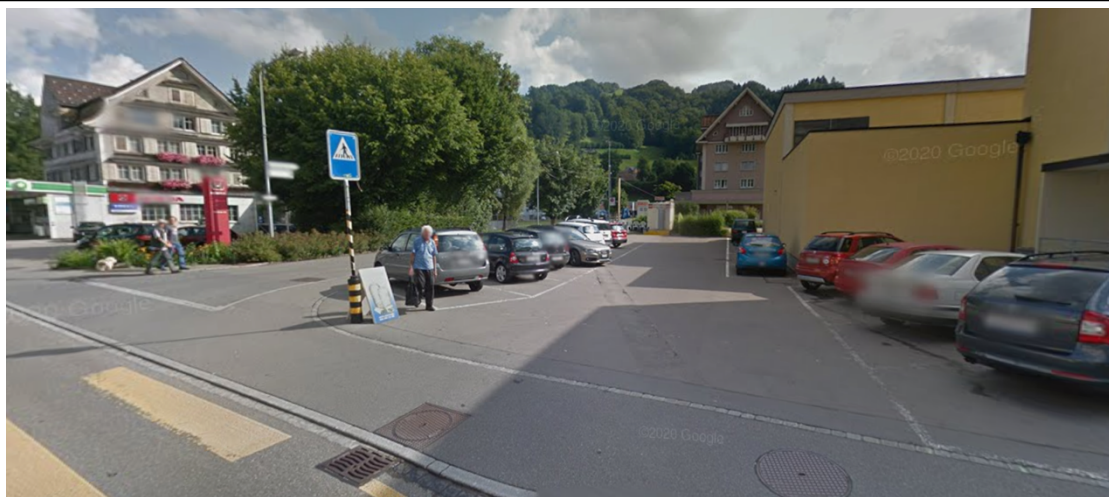
km 0.15, Blick gegen Fließrichtung (Auszug Google StreetView)

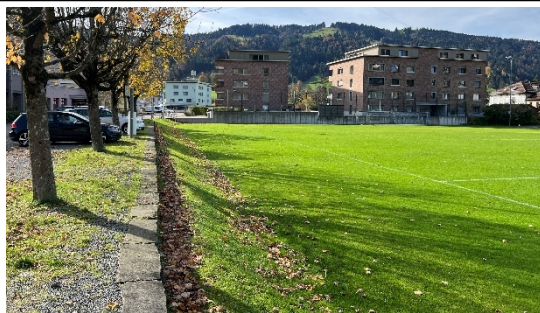
Hochwasserschutz	Best. Dole weist ein hydraulisches Defizit auf.
Technischer Zugang	Ein einseitiger technischer Zugang wird vorgesehen.
Ökomorphologie	Eingedolt (nicht beurteilt)

km 0.32, Blick in Fliessrichtung

Der Ausbau des Eschbachs befindet sich in einem Variantenstudium.
Ab Gillstrasse, 5.50 m bis Böschungsoberkante (Parkplatz + Technischer Zugang)

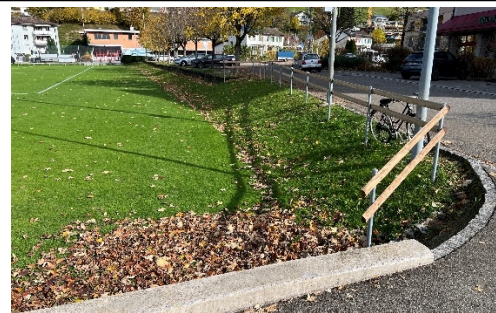
km 0.24, Blick gegen Fliessrichtung

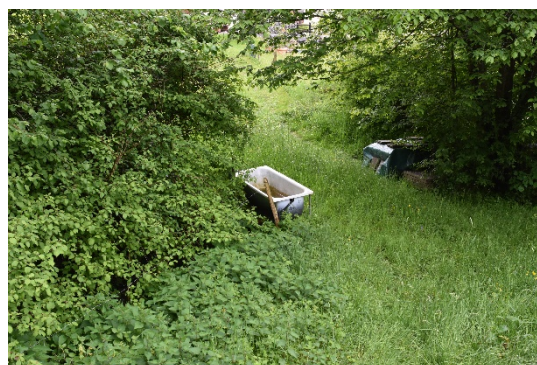
Bauliche Massnahmen	Der Bachlauf sowie der Durchlass unterhalb der Umfahungsstrasse weisen ein hydraulisches Defizit auf.
Technischer Zugang, Uferstreifen	Ein einseitiger technischer Zugang wird vorgesehen.
Ökomorphologie	Als wenig beeinträchtigt klassiert.

km 0.22, Einlauf Eindolung oberhalb Hüsli-bergstrasse, Blick in Fliessrichtung

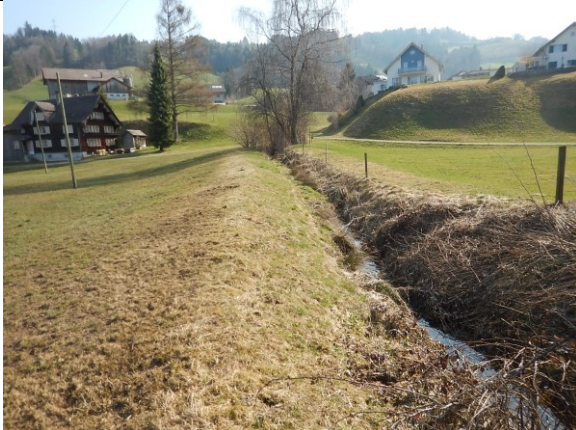
Foto (Blick gegen Fließrichtung)

Minimale Gewässerraumbreite [m]	11	(Breitenvariabilität: maessig / eingeschraenkt, Nat. Sohlbreite: 0.9 m)
Wasserbaulich erford. Breite [m]	12.0

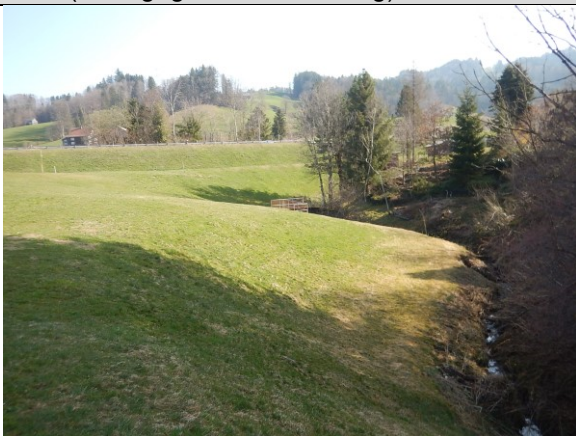
Foto (Blick gegen Fliessrichtung)

Gewässername	von – bis	Branzgraben	km0.25 – 0.37
Verlauf Gewässer	Offen		
Schutzgebiet	Nein		
Art der Beurteilung	Datum	Normprofil	06. Juli 2022

Bauliche Massnahmen	Keine Massnahmen sind nötig, der Bach liegt in einem Einschnitt.
Technischer Zugang/Uferstreifen	Rechtsseitig, ausserhalb der Bauzone ist der technische Zugang gesichert.
Ökologische Anforderungen	Der Natürlichkeitsgrad wird als "wenig beeinträchtigt" klassiert.
Massnahmenkonzept Naturgefahren	-

Böschungsneigung m_{links} , m_{rechts}	2:3, 2:3
Sohlbreite [m]	1.2
Wassertiefe [m]	0.8
Fliessgeschwindigkeit [m/s]	2.6, Strömen
Kriterium Breiten-/Tiefenverhältnis [Höhe Verbau/Wasserstand %]	Keine Beurteilung
Differenz Uferhöhen [m]	0.5

Minimale Gewässerraumbreite [m]	11	(Breitenvariabilität: tmp_l_breitenv, Nat. Sohlbreite: - m)
Wasserbaulich erford. Breite [m]	12.0

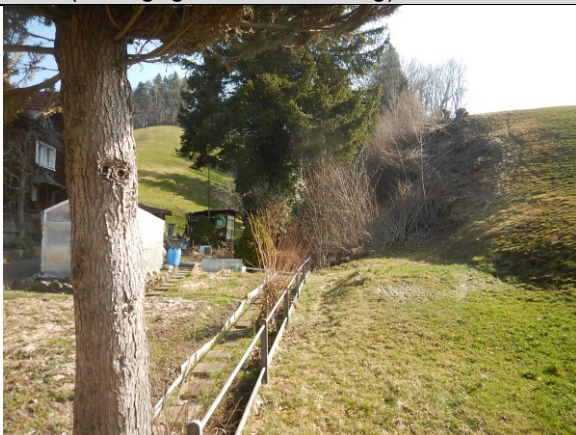
Foto (Blick gegen Fließrichtung)

Gewässername	von – bis	Branzgraben	km0.365 – 0.456
Verlauf Gewässer	eingedolt		
Schutzgebiet	Nein		
Art der Beurteilung	Datum	Ausdolung	12. Mai 2022

Bauliche Massnahmen	Ausdolung aufgrund herrschender Platzverhältnisse möglich
Technischer Zugang/Uferstreifen	Ausserhalb der Bauzone gilt der technische Zugang als gesichert
Ökologische Anforderungen	Eine Ausdolung würde die Längs- und Quervernetzung verbessern
Massnahmenkonzept Naturgefahren	-

Böschungsneigung m_{links} , m_{rechts}	2:3, 1:2
Sohlbreite [m]	0.9
Wassertiefe [m]	0.6
Fließgeschwindigkeit [m/s]	3.6, Schiessen
Kriterium Breiten-/Tiefenverhältnis [Höhe Verbau/Wasserstand %]	keine Beurteilung
Differenz Uferhöhen [m]	0.0

Minimale Gewässerraumbreite [m]	nicht definiert (Breitenvariabilität: nicht definiert, Nat. Sohlbreite: - m)
Wasserbaulich erford. Breite [m]	10.0

Der vorgeschlagene Verlauf weicht vom GN10 ab und müsste in einem wasserbaulichen Vorprojekt definiert werden

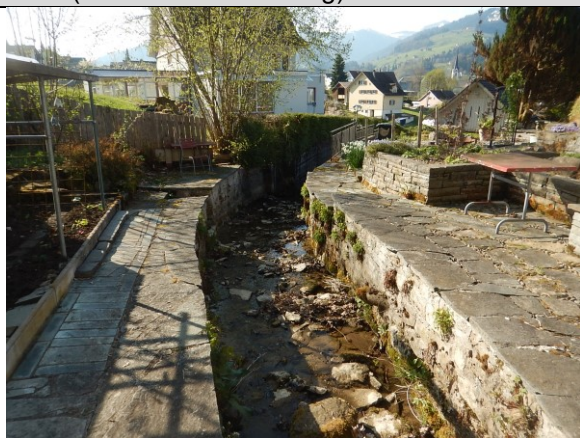
Foto (Blick in Fliessrichtung)

Minimale Gewässerraumbreite [m]	13	(Breitenvariabilität: keine, Nat. Sohlbreite: 3 m)
Wasserbaulich erford. Breite [m]	13 - 16 m

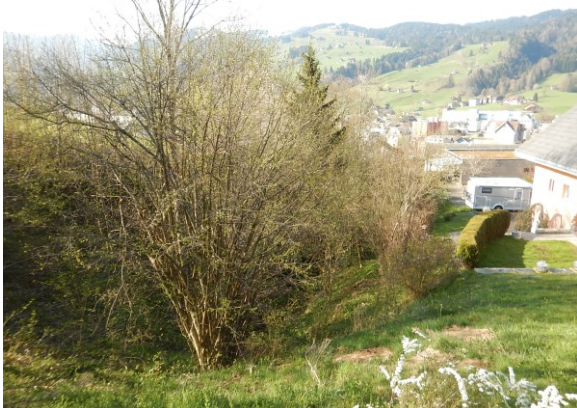
Foto (Blick in Fliessrichtung)

Minimale Gewässerraumbreite [m]	13	(Breitenvariabilität: maessig / eingeschraenkt, Nat. Sohlbreite: 1.5 m)
Wasserbaulich erford. Breite [m]	15 - 17 m

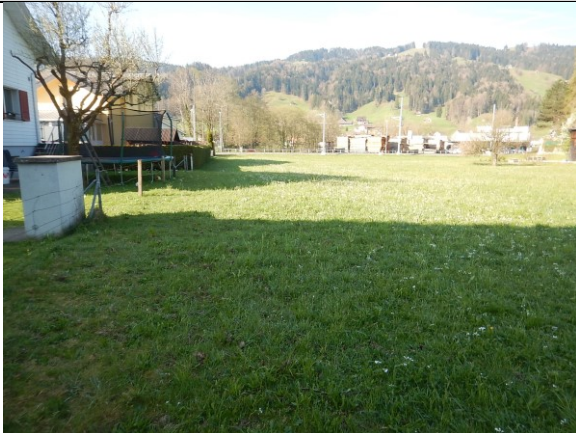
Foto (Blick in Fließrichtung)

Minimale Gewässerraumbreite [m]	nicht definiert (Breitenvariabilität: nicht definiert, Nat. Sohlbreite: - m)
Wasserbaulich erford. Breite [m]	14.0

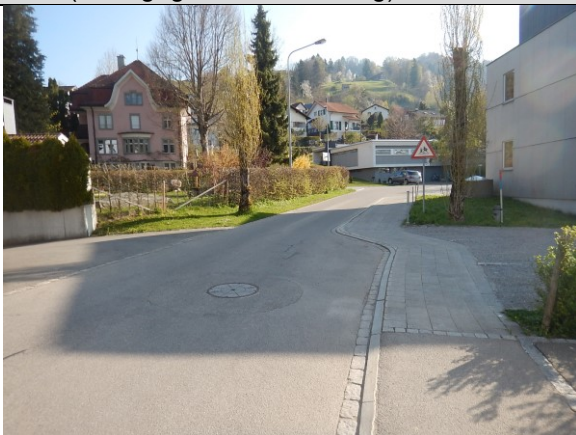
Foto (Blick gegen Fliessrichtung)

Minimale Gewässerraumbreite [m]	nicht definiert (Breitenvariabilität: nicht definiert, Nat. Sohlbreite: - m)
Wasserbaulich erford. Breite [m]	12.0

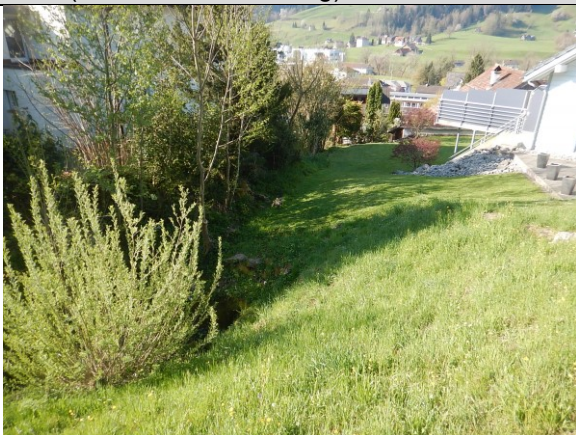
Foto (Blick in Fliessrichtung)

Minimale Gewässerraumbreite [m]	nicht definiert (Breitenvariabilität: nicht definiert, Nat. Sohlbreite: - m)
Wasserbaulich erford. Breite [m]	11 m

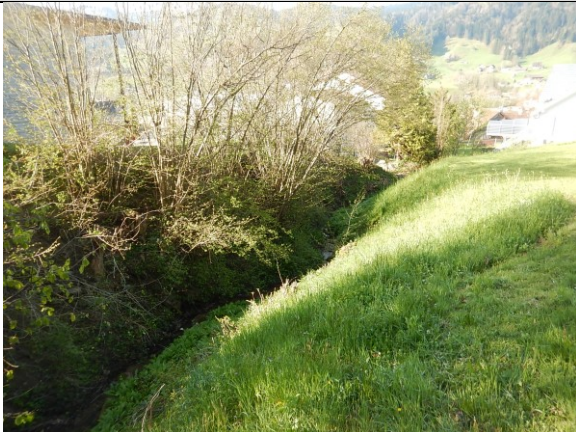
Foto (Blick in Fliessrichtung)

Minimale Gewässerraumbreite [m]	11	(Breitenvariabilität: maessig / eingeschraenkt, Nat. Sohlbreite: 1.2 m)
Wasserbaulich erford. Breite [m]	14.0

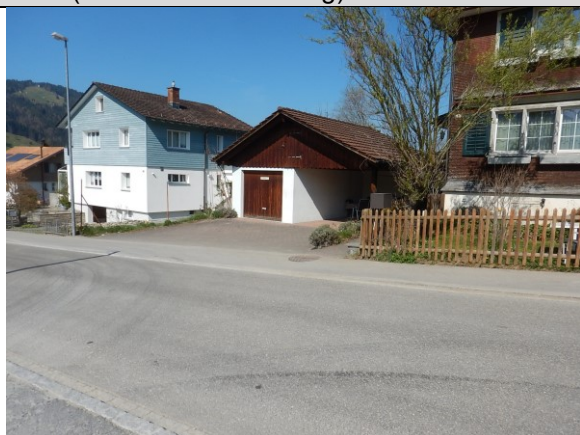
Foto (Blick in Fließrichtung)

Minimale Gewässerraumbreite [m]	nicht definiert (Breitenvariabilität: nicht definiert, Nat. Sohlbreite: - m)
Wasserbaulich erford. Breite [m]	10.5

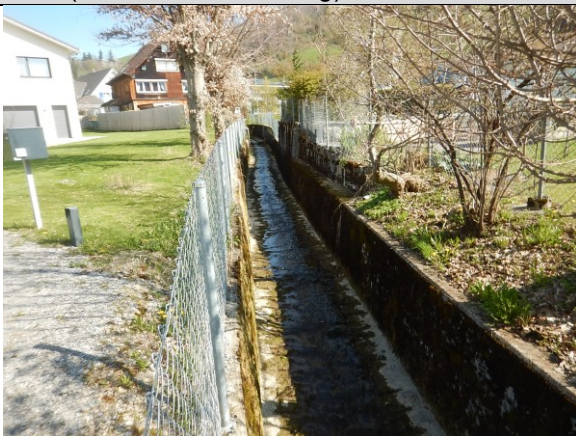
Foto (Blick in Fließrichtung)

Minimale Gewässerraumbreite [m]	13	(Breitenvariabilität: keine, Nat. Sohlbreite: 3 m)
Wasserbaulich erford. Breite [m]	15 m

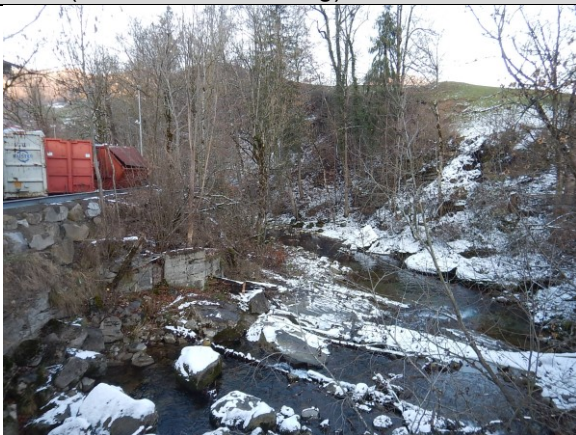
Foto (Blick in Fließrichtung)

Minimale Gewässerraumbreite [m]	44	(Breitenvariabilität: maessig_eingeschraenkt, Nat. Sohlbreite: 2 m)
Wasserbaulich erford. Breite [m]	39.0

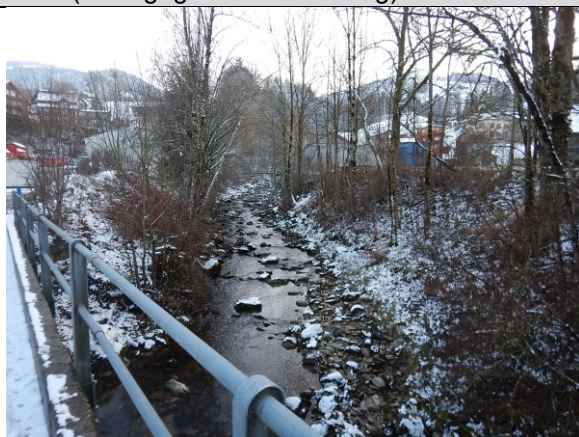
Foto (Blick gegen Fliessrichtung)

Minimale Gewässerraumbreite [m]	44	(Breitenvariabilität: maessig_eingeschraenkt, Nat. Sohlbreite: 15 m)
Wasserbaulich erford. Breite [m]	28.0

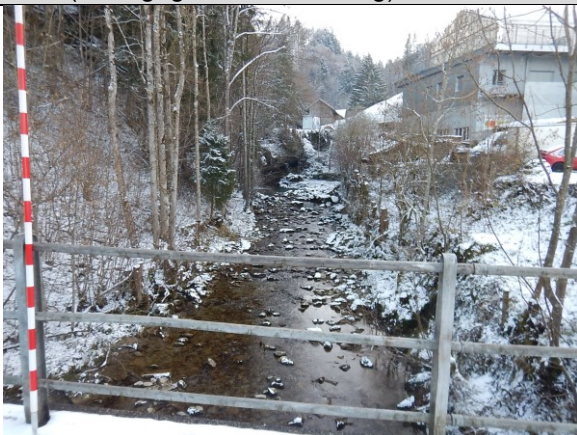
Foto (Blick gegen Fliessrichtung)

Minimale Gewässerraumbreite [m]	48	(Breitenvariabilität: maessig_eingeschraenkt, Nat. Sohlbreite: 16.5 m)
Wasserbaulich erford. Breite [m]	27.0

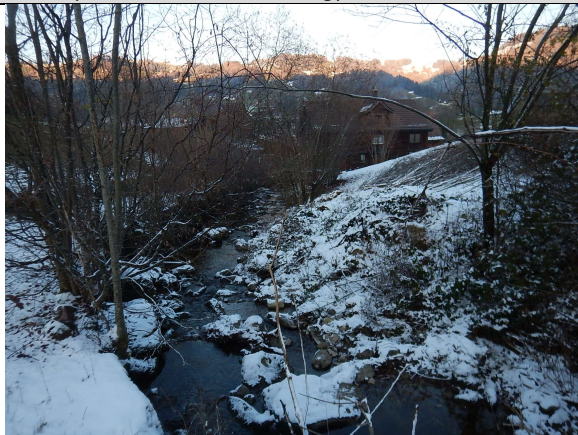
Foto (Blick in Fliessrichtung)

Minimale Gewässerraumbreite [m]	22	(Breitenvariabilität: maessig_ingeschraenkt, Nat. Sohlbreite: 6 m)
Wasserbaulich erford. Breite [m]	19 m – 20 m

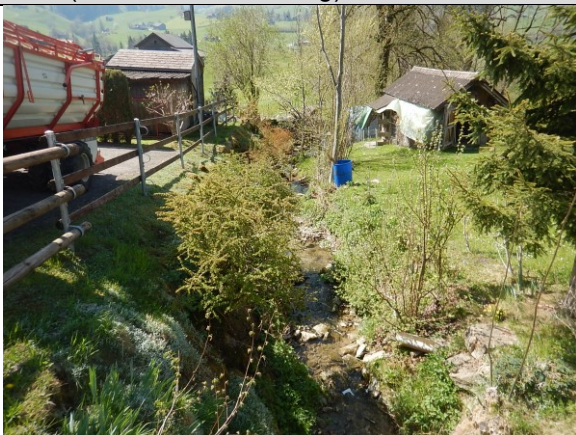
Foto (Blick in Fliessrichtung)

Minimale Gewässerraumbreite [m]	13	(Breitenvariabilität: maessig / eingeschraenkt, Nat. Sohlbreite: 2.25 m)
Wasserbaulich erford. Breite [m]	13.0

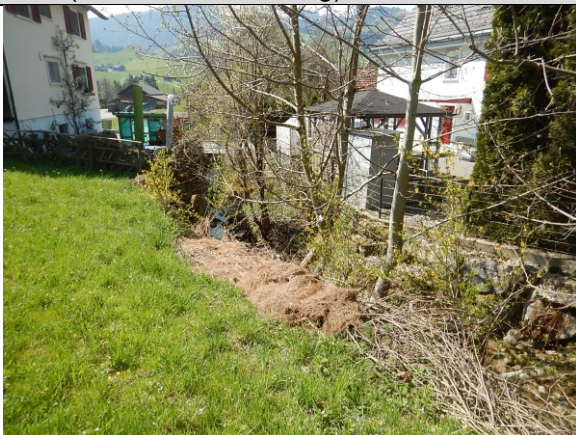
Foto (Blick in Fließrichtung)

Minimale Gewässerraumbreite [m]	13	(Breitenvariabilität: maessig / eingeschraenkt, Nat. Sohlbreite: 2.25 m)
Wasserbaulich erford. Breite [m]	12 m

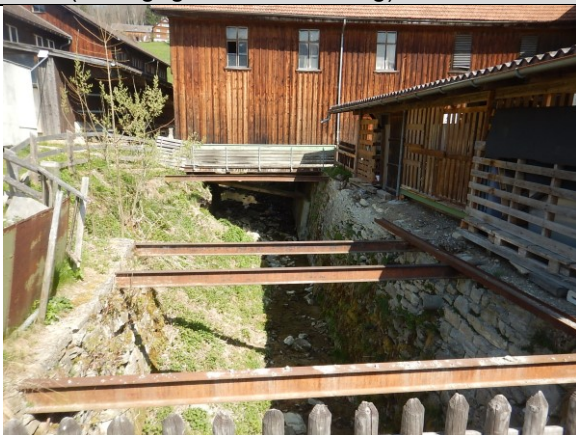
Foto (Blick gegen Fließrichtung)

Minimale Gewässerraumbreite [m]	11	(Breitenvariabilität: maessig_eingeschraenkt, Nat. Sohlbreite: 2 m)
Wasserbaulich erford. Breite [m]	15 m
