Schwachstellenanalyse

Situation 1:2'000

Datum	kontr./gez.	Plannummer
15.06.2020	aw/sg	1985-11

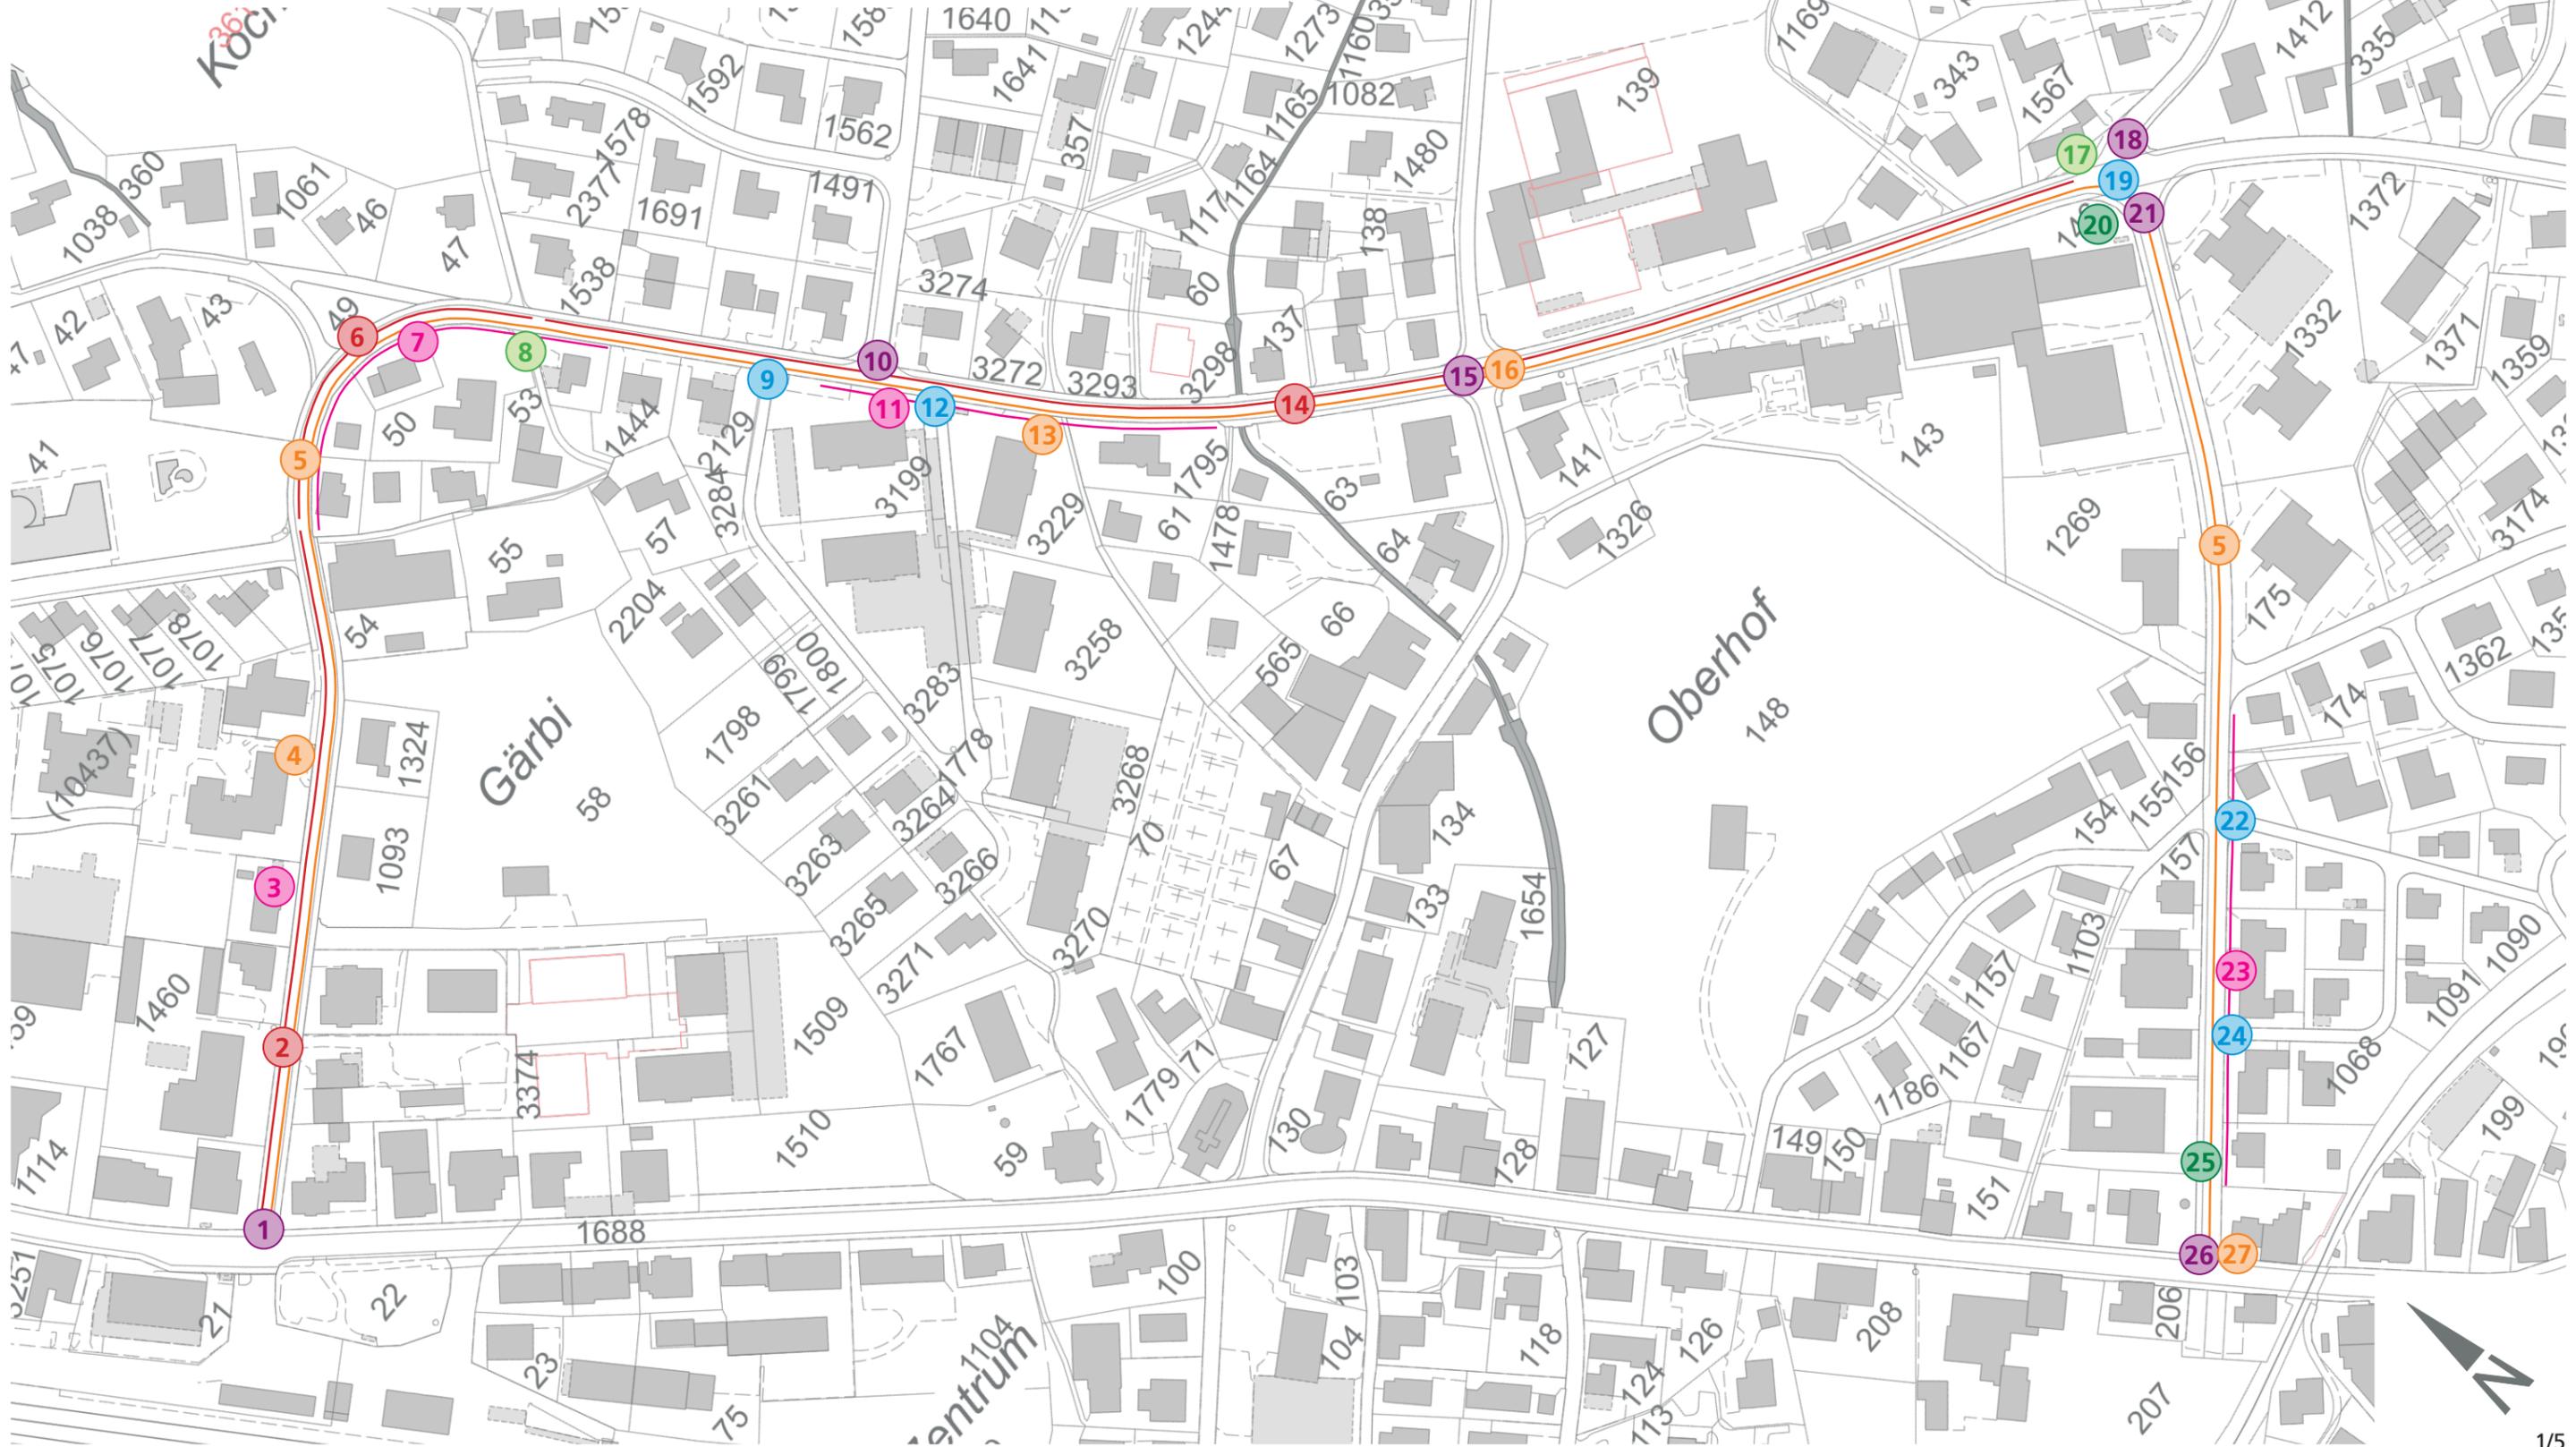
1 Schmäler Ausbau des Knotens Ebnater-/Sonneggstrasse

Die Einmündung der Sonneggstrasse in die übergeordnete Kappler-/Ebnaterstrasse führt über eine Trottoirüberfahrt. Der Einmündungsbereich ist eher schmal ausgebaut. Wenn grosse Fahrzeuge (Lastwagen, Bus) in die Sonneggstrasse einbiegen, benötigen sie die gesamte Fahrbahn der Sonneggstrasse. Dies kann zu Konflikten führen, wenn zeitgleich ein Fahrzeug ausfahren möchte. Bei der Ausfahrt von grossen Fahrzeugen aus der Sonneggstrasse überwischen sie die Gegenfahrbahn der Ebnaterstrasse.
