Projekt Nr. 2.118.3.019.00

Gemeinde Ebnat-Kappel Kulturgüterinventar

Stand öffentliche Auflage

ERR Raumplaner AG

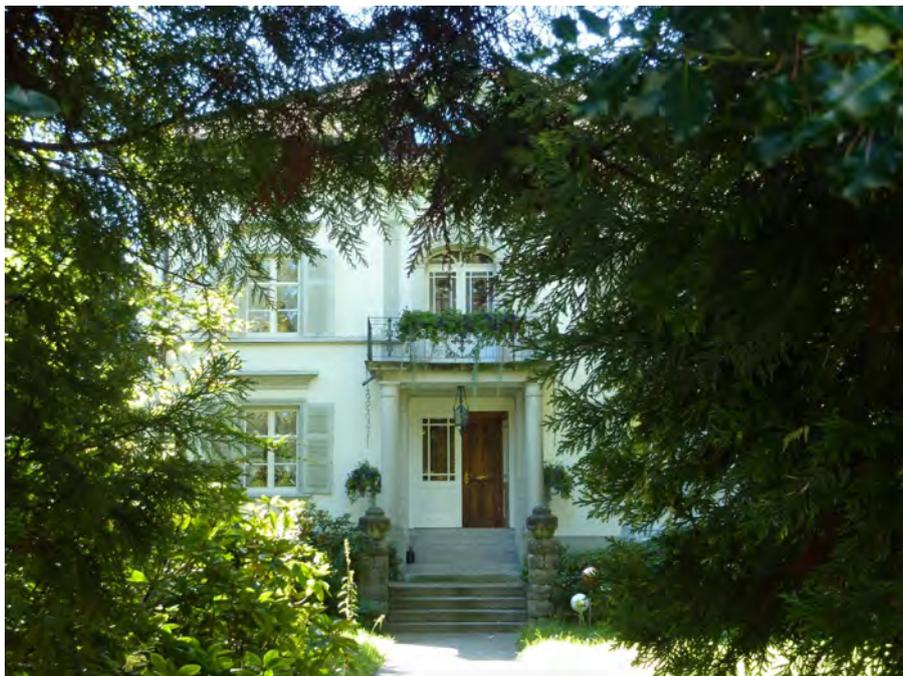
KO 01

Kubische, zweigeschossige Baute unter einem flachen Walmdach; streng achsiale und symmetrische Gliederung der Fassade; zentral angeordneter, von Balkon überdachter und von Säulen flankierter Hauseingang auf der Nordostseite des Hauses (zur Hauptstrasse hin), erschlossen über eine frontal angeordnete Treppe. Über der Mittelachse eine flache Giebellukarne mit dreiteiliger Bogenfenstergruppe. Nach Süden ein dreiachsiger Vorbau unter Quergiebel. Dachuntersicht auf profilierten, auskragenden Balkenköpfen ruhend; über den Fensterachsen unter der Traufe liegende Dachbelichtungen mit schmiedeisernen Zierverkleidungen. Hauptfassade verputzt, übrige Fassaden mit Holzschindelverkleidung.

Zweiflüglige, gesprossene Fenster mit klassizistisch verziertem Abwurf, Klappläden. Im Obergeschoss der Hauptfront betonen zwei Pilaster die Mittelachse über dem zentralen Haupteingang; über der Balkontüre ein reich stukkirtes Wappen, Balkontüre mit profilierter, stichbogigen Sandsteineinfassung, Balkon mit verziertem, feingliedrigem, schmiedeisernem Geländer.

2007 zerstörte ein Brandfall den gesamten Dachstock und richtete auch im übrigen Innern weitere massive Schäden an. Das massive Mauerwerk aus gestampftem Lehm wurde nur wenig beschädigt; zudem sind einzelne Türen und stukkirierte Decken erhalten geblieben. Der Wiederaufbau des Dachstockes sowie der weiteren, wertvollen Bauteile erfolgte getreu dem Original.

Zugang zum Haus über ein schmiedeisernes Gartentor und einen zentral angeordneten Zugangsweg. Garten mit dichter Bepflanzung an hochgewachsenen Bäumen, Sträuchern und weiteren Grünelementen.

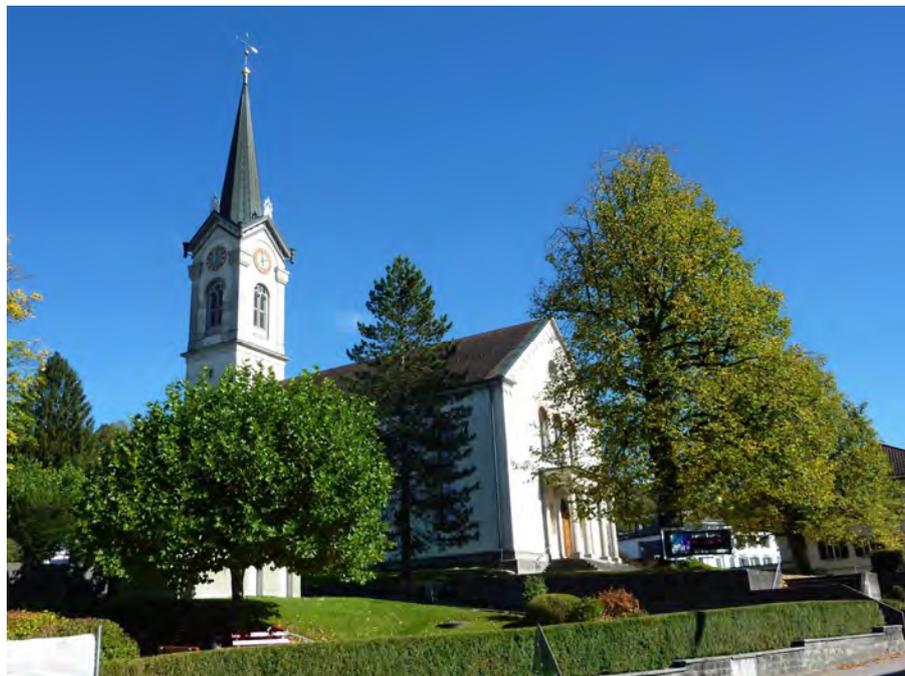
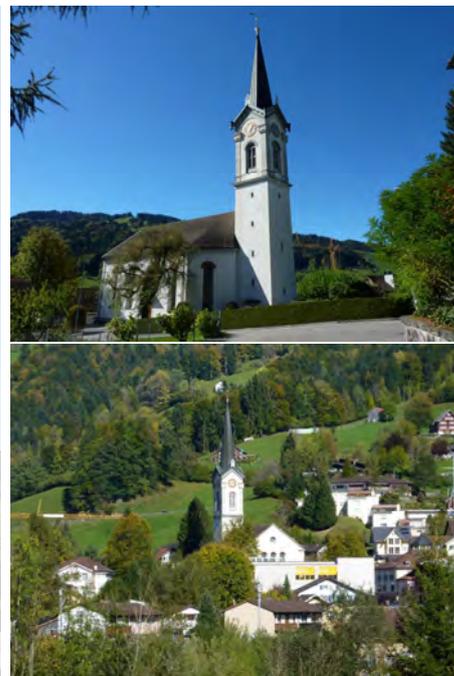
KO 02

Rechtwinklig zur Strasse angeordneter, nach Nordosten ausgerichteter Kirchenbau unter Satteldach, im Chorbereich abgewalmt; stirnseitig ans Schiff anschliessender, im Grundriss quadratischer Kirchturm mit spitzem, sechskantigem Helm. Schiff mit hohen, schmalen Fenstern mit runden, betonten Backsteinbogen als auffallendes Detailelement. Zentraler Haupteingang an der Südwestfassade mit Treppenaufgang und überdachtem Vorbereich, flankiert durch vier Säulen mit auffallenden Kapitellen und vier Pilastern mit Kapitellabschlüssen an der Fassade. Zusätzlich zwei bescheidenere, seitliche Eingänge unter kleinen Vordächern im vorderen Teil des Kirchenschiffes.

Fassaden als hell verputztes Mauerwerk; die Backsteinbogen über den Fenstern bilden dazu einen interessanten Kontrast. Durchgehende Ornamentik unter der Dachkante des Schiffes. Turm mit quaderartigen Ecklisenen, im oberen Teil kapitellartig endend; durchlaufendes, stark vorspringendes Gesims unter dem Glockenstuhl. Im Bereich des Glockenstuhles ebenfalls rundbogige Fenster mit betontem Bogen, jedoch im Gegensatz zum Schiff farblich neutral gehalten; Jalousien. Dachrand und Dachuntersichten des Turms mit verschiedenen Zierelementen.

Nordwestlich angrenzend an die Kirche befindet sich ein Friedhof, eingefriedet durch Mauern und Hecken. Vor dem Haupteingang, zur Hauptstrasse hin, besteht ein leicht abfallender, zur Strasse hin abgetreppter Vorplatz, zentral davor ein Brunnen; auf dem Platz zwei hohe Linden.
